TRANSIÇÃO DOS EDIFÍCIOS DE TIPOLOGIA POMBALINA PARA GAIOLEIRA

**Mestrado em Conservação e Reabilitação do Edificado
Dissertação**

Novembro de 2018

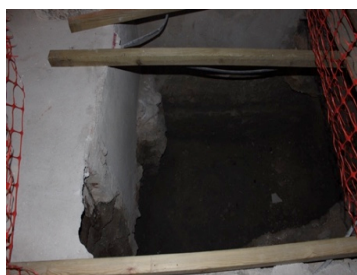
Fig. 64 - Fundação rés-do-chão.

Não há informações técnicas precisas sobre as fundações. Porém, na escavação realizada para inspeção, foi possível observar que atualmente o edifício não possui estacas de madeira, característica recorrente nas obras desse período. Hoje em dia, existe uma fundação em pedra, que foi executada possivelmente em conjunto com a ampliação do edifício (Figura 64).

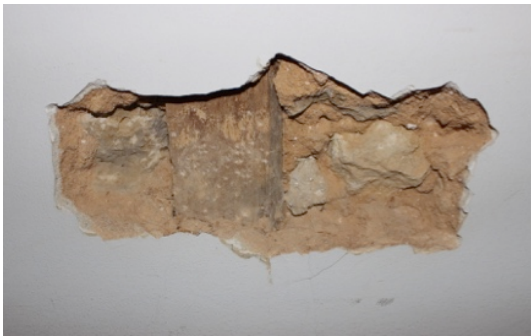
Fig. 66 - Paredes de frontal no 5º andar.

Foi possível inspecionar a existência de uma estrutura de madeira tipo frontal, embora não se perceba de uma forma global como estão realizados os módulos em diagonal (cruz de Santo André). Podemos detetar o preenchimento em alvenaria de pedra argamassada, com cerca de 0,18 m de espessura (Figura 66).

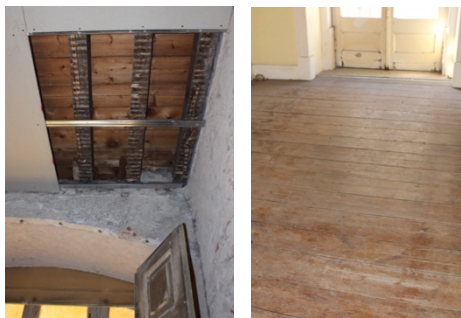
Fig. 67 - Estrutura dos pavimentos; revestimento de piso.

Possui estrutura de madeira com barrotes que se orientam perpendicularmente às paredes de fachada ou seja, no sentido sul-norte (Figura 67).

O revestimento é feito em tábuas de soalho, porém há casos de aplicação de outros materiais sobre estes, levando a um aumento da carga. Os casos mais graves estão nos pavimentos que receberam o enchimento de betonilha (até 0,15 m) para aplicação dos revestimentos das cozinhas e instalações sanitárias.

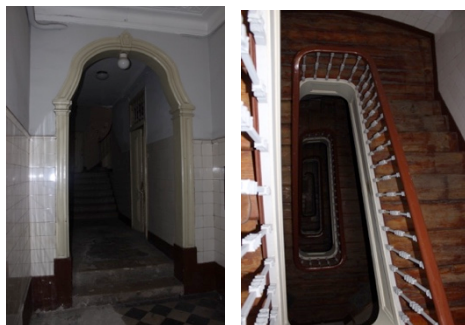
Fig. 68 - Caixa de escada.

A caixa de escadas foi reconstruída na alteração de 1911. A escada é do tipo de dois lanços com patamar. Constitui-se por pedra no primeiro e segundo lanço, sendo os demais lanços em madeira (Figura 68). A estrutura da caixa de escada apoia-se nas paredes envolventes.

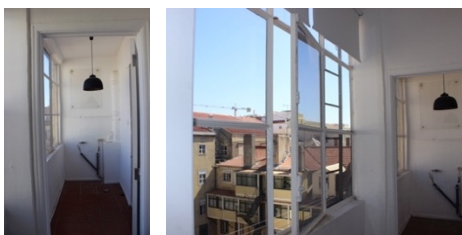
Fig. 71 – Varanda.

As varandas das fachadas são feitas em balanço em laje de pedra calcária, encastradas nas paredes.

A varanda do tardo possui uma laje de viga metálica transversal às fachadas e preenchida com abóbadas de tijolo e argamassa (Figura 71).

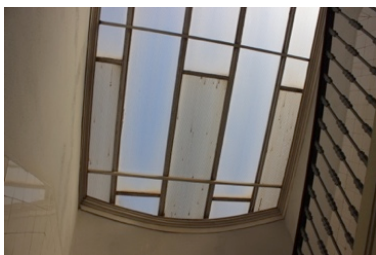
Fig. 73 – Claraboia.

A claraboia, localizada no vão da caixa de escada, costumava ser originalmente em vidro.

Porém, neste caso foi substituída por placas translúcidas de policarbonato (Figura 73).

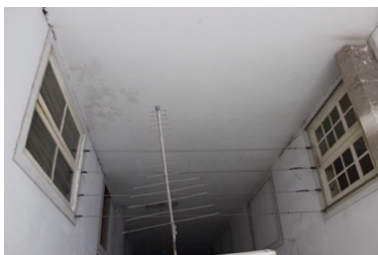
Fig. 74 – Saguão.

O saguão (Figura 74) coberto com placas translúcidas de policarbonato não existia originalmente, tendo sido construído na obra de 1911 para melhorar a ventilação e a iluminação dos espaços interiores.

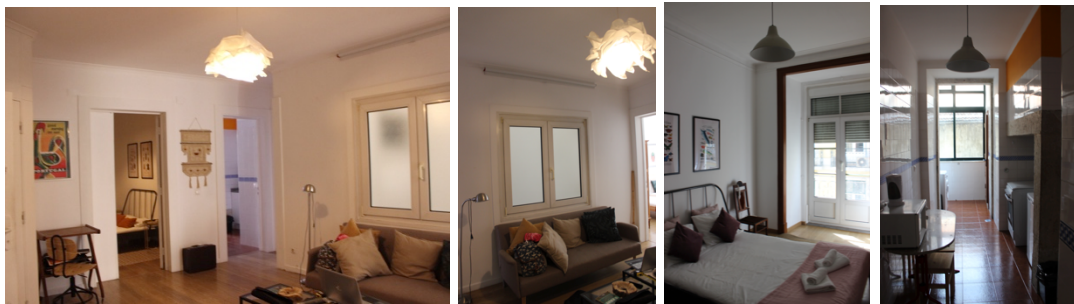
Fig. 79 - 2º Andar direito.

Esta fração encontra-se em uso e possui um ótimo nível de conservação dos acabamentos, numa análise geral não apresenta anomalias visíveis (Figura 79). A fração aparenta ter recebido obras recentes.

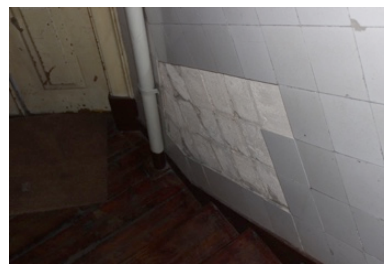
Fig. 81 - Destacamento dos azulejos - 2º Andar.

Destacamento do azulejo: localizado em uma das paredes laterais da caixa de escada (Figura 81).

As causas mais prováveis são a tração do reboco, a compressão nos azulejos e a humidade. Não se detetaram sinais de humidade, mas este facto pode dever-se a termos realizado as inspeções em Agosto.

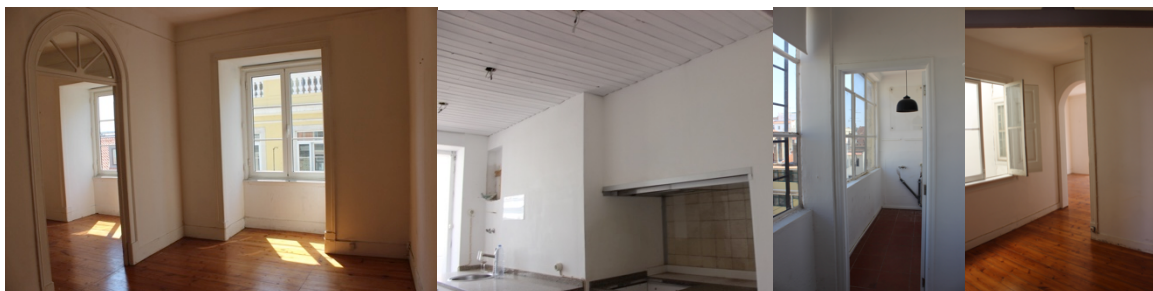
Fig. 82 - 5º Andar direito.

Esta fração encontra-se inabitada, possuindo um bom nível de conservação nos acabamentos. Não obstante, são visíveis algumas anomalias (Figura 82).

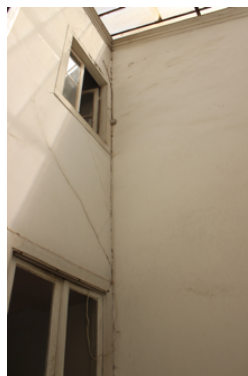
Fig. 85 - Fenda à 45° – Saguão.

Fissuração e fendilhação: as paredes exteriores que formam o saguão apresentam fendilhações e fissuras em ângulos a 45º (Figura 85) e verticais entre as paredes ortogonais (Figura 84).

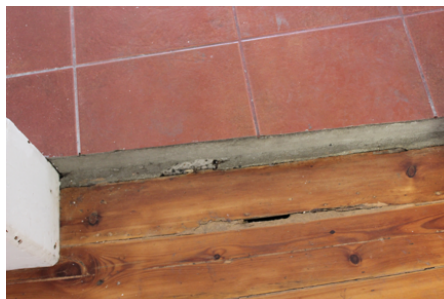
Fig. 87 - Desgaste e apodrecimento da madeira.

Desgaste: apresenta um geral desgaste natural na madeira e pontos de perfuração localizada (Figura 87).

O seu apodrecimento pode ter tido origem na humidade da madeira.

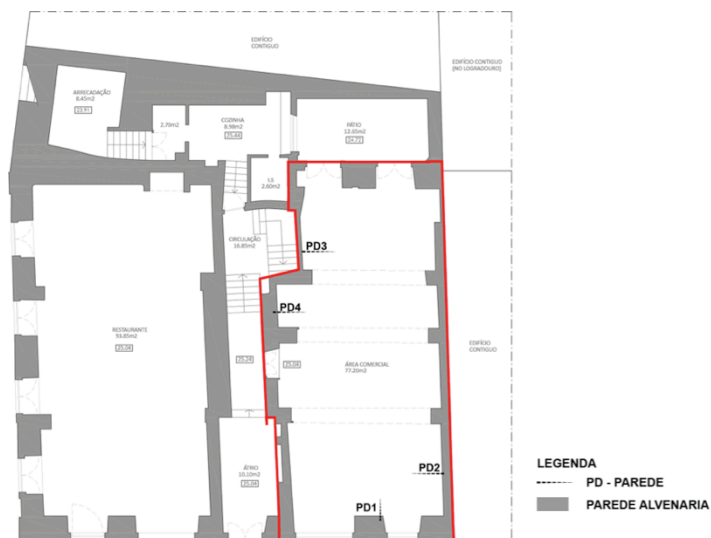
Fig. 88 - Zonas de ensaios – Rés-do-chão.

Neste piso os ensaios foram executados em paredes com diferentes espessuras, entre elas paredes exteriores e interiores em alvenaria estrutural (Figura 88). Atualmente, as paredes estão sem argamassa, portanto os ensaios apresentaram resultados mais dispersos, devido à diferença nas propriedades dos diversos materiais que constituem a parede.

Nas paredes de alvenaria que se encontram sem revestimento de argamassa, os resultados são muitos dispersos, pois a humidade obtida variou significativamente com o ponto de leitura. Este aspecto é justificado com as diferentes absorções de água dos diferentes materiais (pedra e argamassa) que constituem a parede de alvenaria. No entanto, pode-se referir que não há humidade considerável em nenhuma dessas paredes. A parede PD2, localizada na confrontante com o edifício contíguo, possui um tratamento com betume que protege contra a humidade, levando à quase total inexistência de humidade nessa parede.

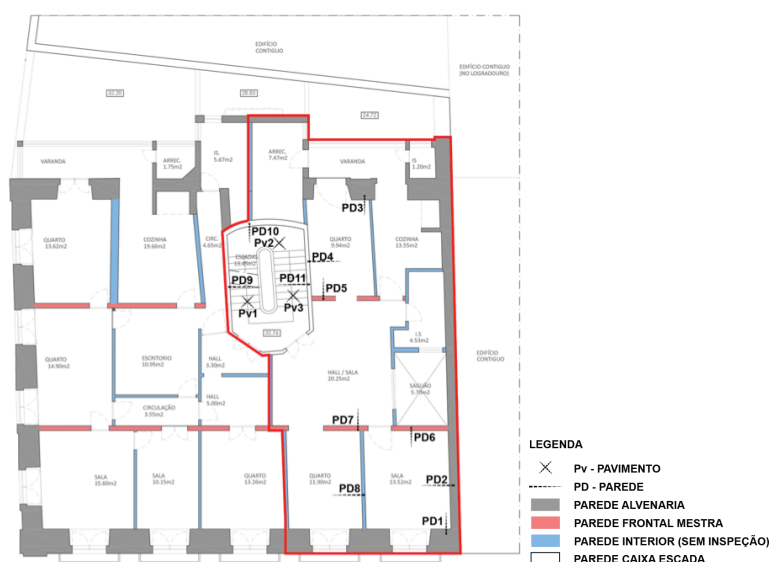
Fig. 89 - Zonas de ensaios - 2º Andar.

O 2º andar pertence à construção original de meados de 1850, período Pombalino. Os ensaios foram realizados nos pavimentos e nas paredes exteriores, interiores e caixa de escada (Figura 89).

Os valores de humidade nas paredes foram baixos e, por isso, consideramos mesmo que as paredes encontram-se superficialmente sem humidade. Os pavimentos de madeira mostram a existência de 16% de humidade, sendo este já um valor de humidade considerável.

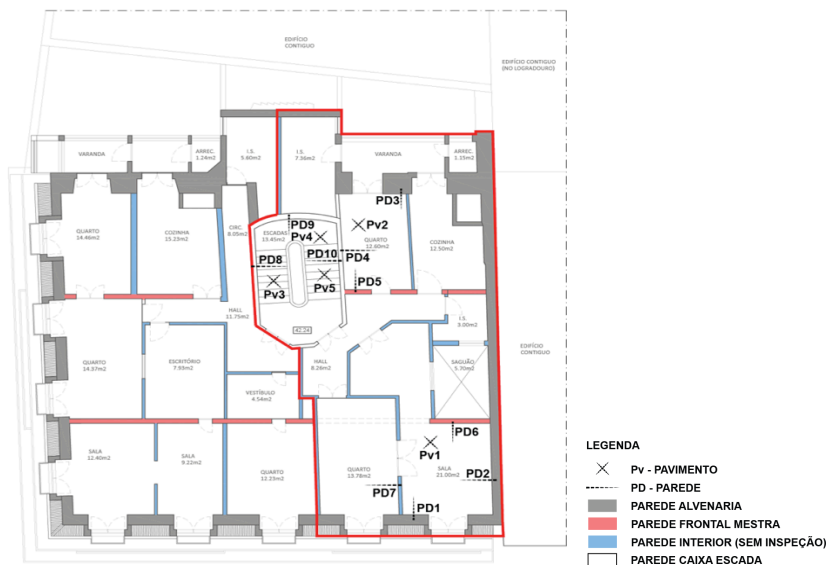
Fig. 90 - Zonas de ensaios - 5º Andar.

Este piso foi adicionado à construção original, em 1911, portanto vale a pena destacar que os materiais e técnicas de construção aqui utilizados não foram os mesmos do piso analisado anteriormente. Os ensaios foram realizados nos pavimentos e nas paredes exteriores, de frontal, divisórias e caixa de escada (Figura 90).

Tanto nos pavimentos como nas paredes, detectaram-se percentagens baixas de humidade, ou seja, apresentam valores normais.

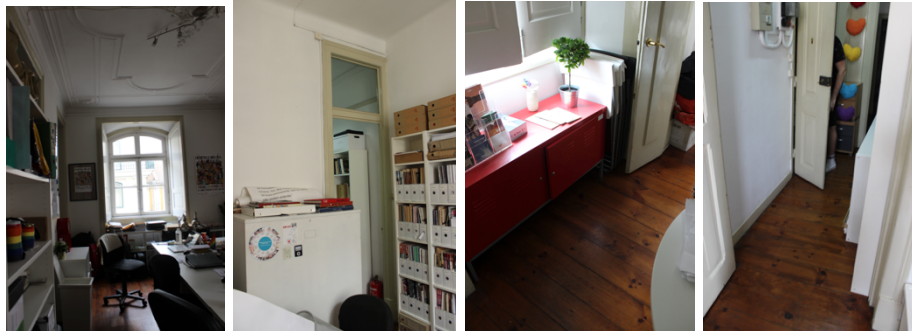
Fig. 108 - 2º Andar direito.

Esta fração encontra-se em uso e com um bom estado de conservação aparente dos acabamentos, não apresentando nenhuma anomalia grave (Figura 108).

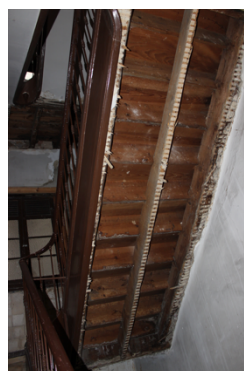
Fig. 110 - Destacamento do estuque da caixa de escadas.

Destacamento do revestimento de estuque: localizado na zona que cobre a estrutura de madeira inferior da caixa de escadas (Figura 110).

Pode ter tido origem no humedecimento do ripado, devido a infiltrações, ou na movimentação da parede direita da caixa de escadas, que sofreu anomalias no 5º piso.

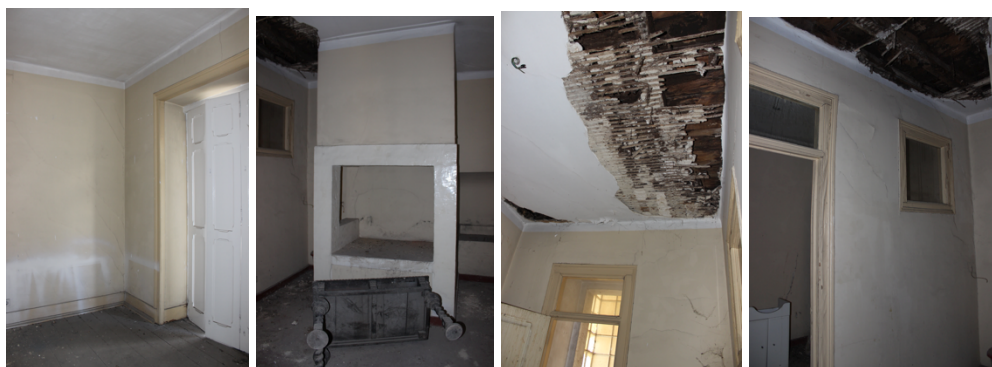
Fig. 111 - 4º Andar esquerdo.

Este piso foi construído durante as obras de ampliação que aconteceram em 1911, estando desabilitado e em péssimo estado de conservação. Os locais em pior estado são as zonas húmidas da fração, que possuem os tetos de estuque com áreas de desabamento. As demais áreas possuem diversas anomalias, como fissuras e sujidade (Figura 111).

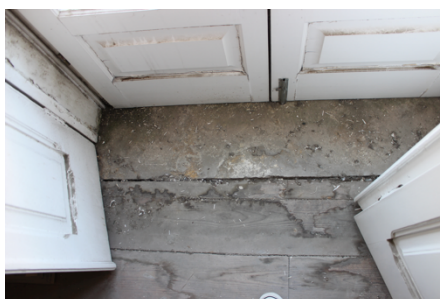
Fig. 116 - Pavimento - 4º Andar.

Desgaste e sujidade: desgaste e sujidade no revestimento de piso de madeira localizado principalmente nas zonas próximas das janelas (Figura 116).

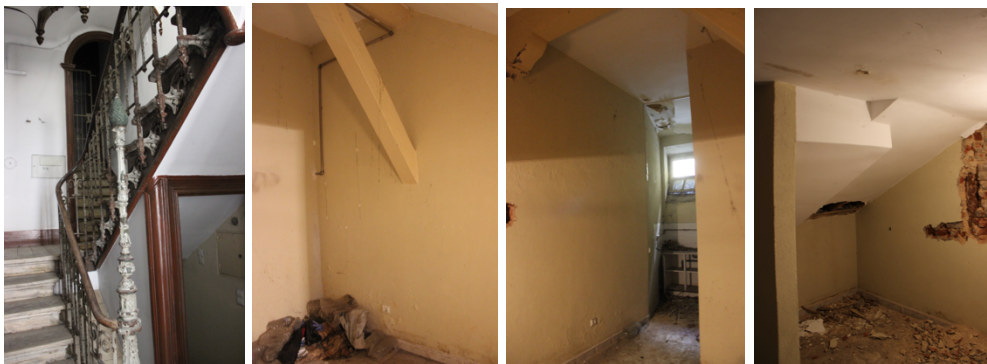
Fig. 135 - Rés-do-chão.

A inspeção no rés-do-chão foi feita na área útil localizada debaixo da caixa de escadas. Neste ambiente, sem uso, foi possível detectar visualmente algumas anomalias (Figura 135).

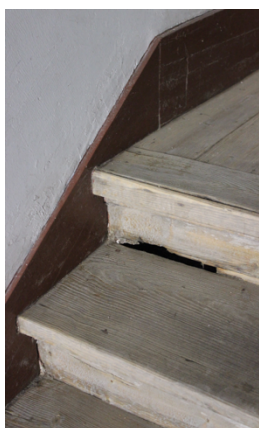
Fig. 137 - Anomalia pavimento escadas - rés-do-chão.

Desgaste do pavimento de madeira: desgaste e perfurações na madeira dos degraus e patins (Figura 137).

Os resultados de resistência do revestimento dos pavimentos em madeira apresentam valores de 12 a 15 mm de penetração no material. A análise visual dos degraus e patins permitiu verificar que o pavimento apresenta um aspecto superficial com sinais de muito desgaste, com um nível de degradação médio.

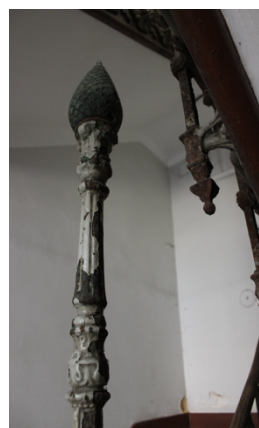
Fig. 138 - Anomalia guarda metálica – rés-do-chão.

Oxidação: nas guardas metálicas da caixa de escadas existe ferrugem na pintura (Figura 138).

Reação natural do contato dos metais desprotegidos com o ar, vapor d'água ou água.

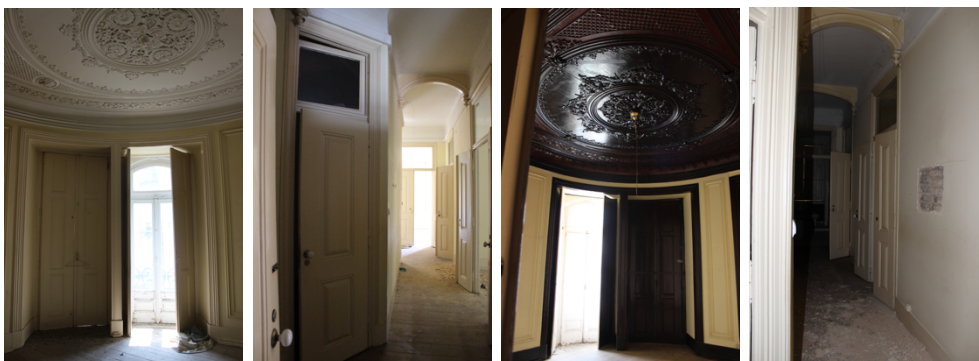
Fig. 139 - 2º Andar direito.

Esta fração encontra-se desabitada e apresenta um bom nível de conservação dos acabamentos, embora apresente algumas anomalias visíveis (Figura 139).

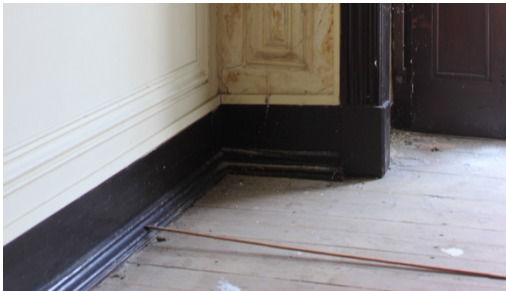
Fig. 140 - Desaprumo do pavimento.

Desaprumo: desaprumo no nivelamento horizontal do pavimento na zona junto à parede interior divisória da casa de banho. É possível também observar a abertura da junta no encontro do rodapé (Figura 140).

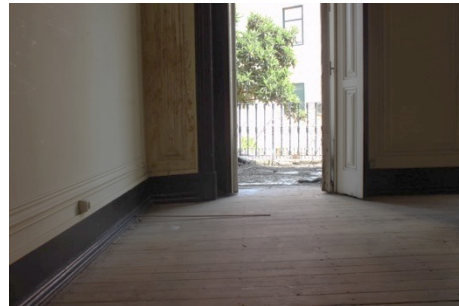
Fig. 141 - Desgaste do pavimento.

Desgaste: apresenta um desgaste geral no pavimento de madeira (Figura 141).

A causa aparente é o desgaste natural, ligado à falta de manutenção periódica da madeira.

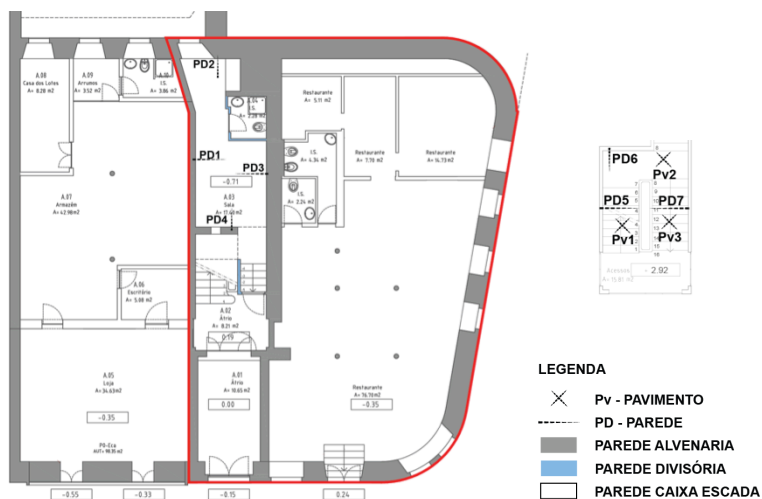
Fig. 144 - Zonas de ensaios – rés-do-chão e caixa de escada.

Os ensaios foram realizados nos pavimentos de madeira e nas paredes exteriores, interiores e da caixa de escadas e estão localizados conforme a Figura 144.

Os valores da percentagem de humidade nos pavimentos foram baixos e desconsideráveis. As paredes PD1, PD2, PD3 e PD4 apresentam alguma humidade, o que pode estar relacionado com a pouca e má ventilação e iluminação natural a que estas paredes estão expostas. Por outro lado, deve-se considerar também que a parede PD2 está em contato com o terreno.

As paredes da caixa de escadas não apresentam um nível considerável de humidade, com exceção da parede PD6, que possui uma percentagem alta de humidade. Este resultado não apresenta causas aparentes, sendo necessário realizar-se uma análise aprofundada para se detectar o que provocou o referido valor.

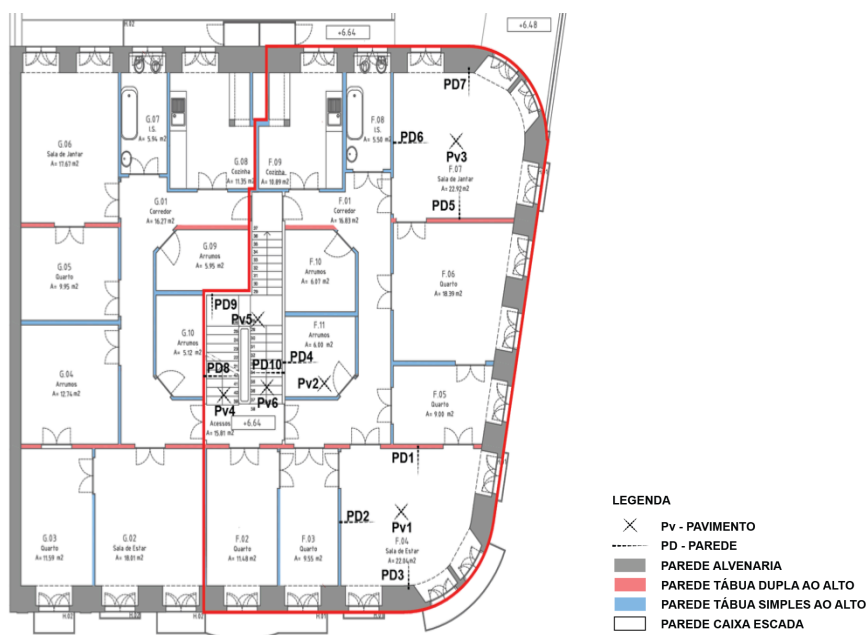
Fig. 145 - Zonas de ensaios - 2º Andar.

Os ensaios foram realizados nos pavimentos e nas paredes exteriores, interiores e da caixa de escadas, conforme localização presente na Figura 145.

Os valores de percentagem de humidade obtidos nas paredes foram baixos e, por isso, pode considerar-se mesmo que as paredes estão superficialmente sem humidade. Nos pavimentos, pode-se perceber uma diferença entre os pavimentos interiores da fração, com média de 15% de humidade, e os pavimentos da caixa de escadas, com 11%. Os valores são compreensíveis, uma vez que esses materiais estão em meios de exposição distintos, tendo a caixa de escadas mais ventilação e iluminação, em comparação com a fração direita que se encontra sem uso e sem ventilação.

O ensaio com o penetrador de madeira no 2º andar apresentou resultados que mostram que o pavimento interior da fração está com uma maior resistência no revestimento de madeira do que o pavimento localizado na caixa de escadas. Com a análise visual também se confirmou que a maior degradação neste piso ocorre no pavimento da caixa de escadas.
